# Determinación del tipo de corrosión

Con este trabajo se pretende mostrar el tratamiento de un caso típico, buscando el posible origen de corrosión en una herramienta utilizada para acidificación en la industria petrolera, efectuando distintos tipos de ensayos.

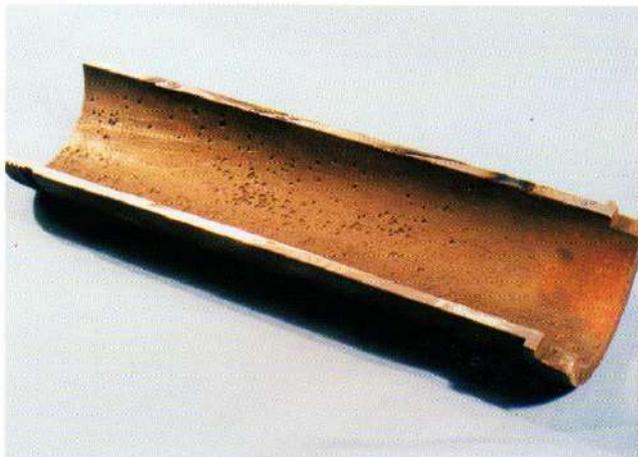
FOTO N° 1

En el interior de la pieza se observa la presencia de numerosos pits u hoyuelos que se encuentran distribuidos a lo largo de la pared, foto n° 1; se observa también una zona del interior ampliada en las fotos n°2 y n°3.

En todas las muestras se observa macroscópicamente el fenómeno de corrosión por picado, que puede deberse a las características del fluido circulante en las piezas de la herramienta, ya que la probabilidad de pitting resulta significativa cuando los inhibidores se usan en concentraciones no adecuadas o cuando el ácido inhibido es diluido antes de su uso.

Se deben ensayar los inhibidores de corrosión ácida para demostrar la efectividad del inhibidor en las condiciones de trabajo de la industria que lo requiera.

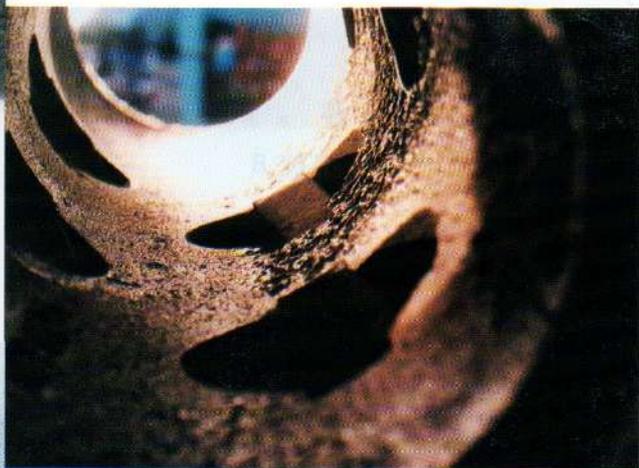
FOTO N° 4

La camisa porta pistones presenta también en su interior numerosos pits, como se observa en la foto n°4.

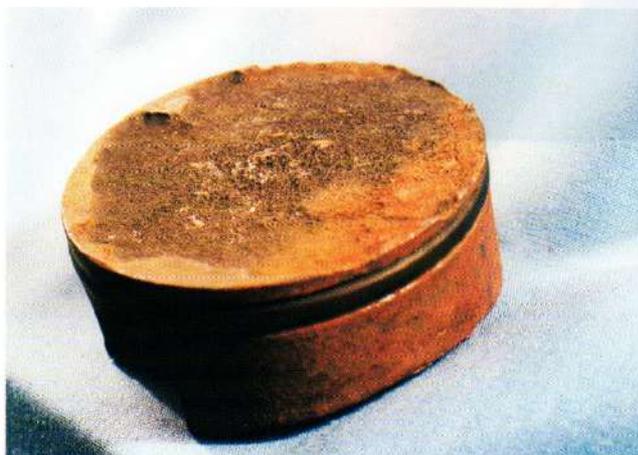
FOTO N° 5

El pistón presenta daños generalizados en la cabeza del mismo debido a fenómenos corrosivos, foto n°5.

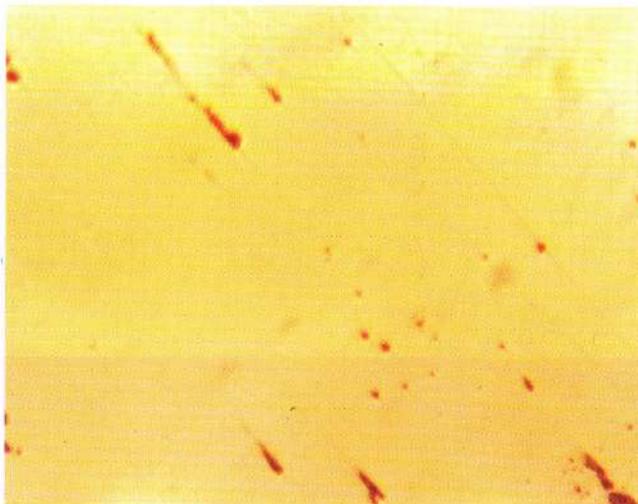
FOTO N° 6

En la muestra longitudinal sin ataque químico se observan inclusiones globulares tipo óxido e inclusiones del tipo sulfuro, foto n°6.

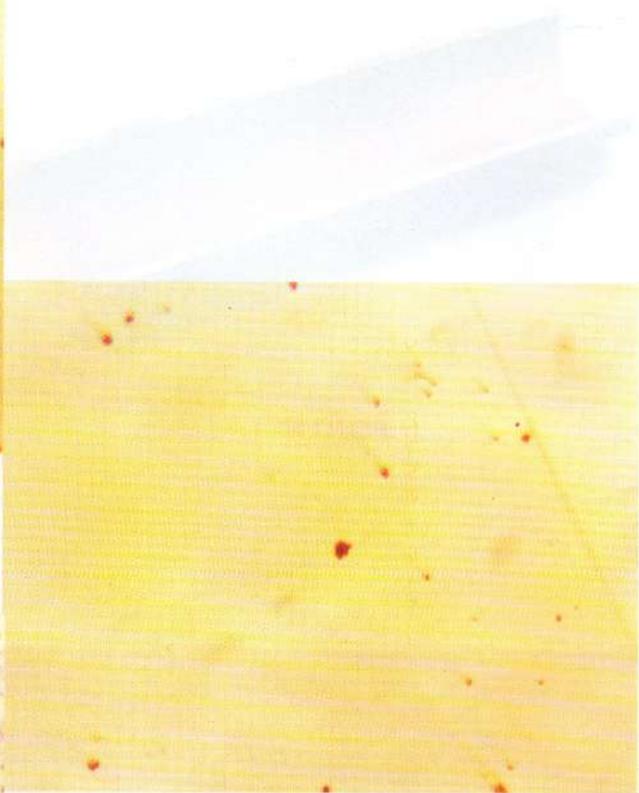
FOTO N° 7

En la muestra transversal sin ataque se observan inclusiones globulares, foto n° 7.

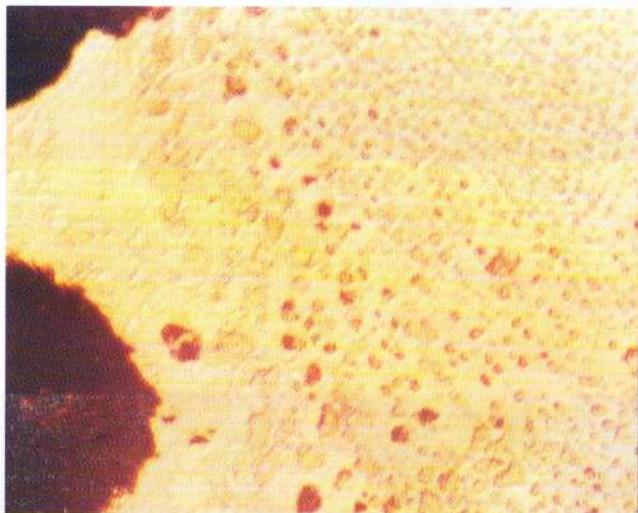
FOTO N° 8

En la pared interna de dichas muestras, se puede observar la presencia de pits de corrosión rodeados de una superficie porosa o atacada, fotos n° 8 y n° 9.

En las metalografías efectuadas a la camisa porta gomas no se encontraron evidencias de fisuras principales, como tampoco de pequeñas fisuras originadas en los pits, por lo tanto se puede descartar la presencia del fenómeno corrosión - fatiga.

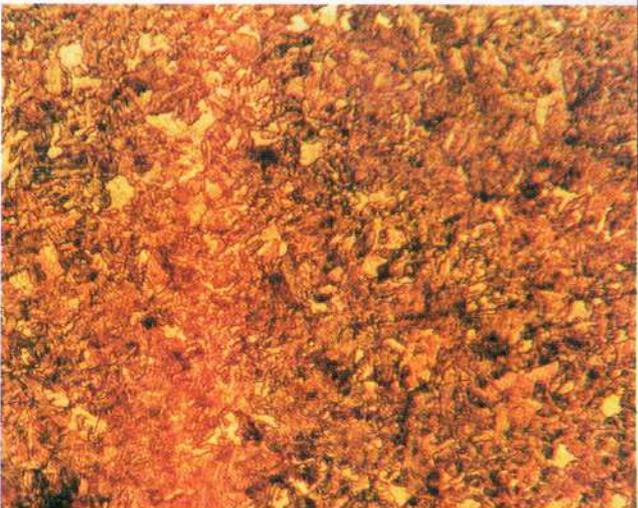
FOTO N° 10

Después del ataque químico se observa una estructura metalográfica de martensita revenida con austenita retenida, foto n°10.
